Jaguar E-Type S1 4.2L. DHC

# ジャガーEタイプ

# 修理箇所 一覧図解

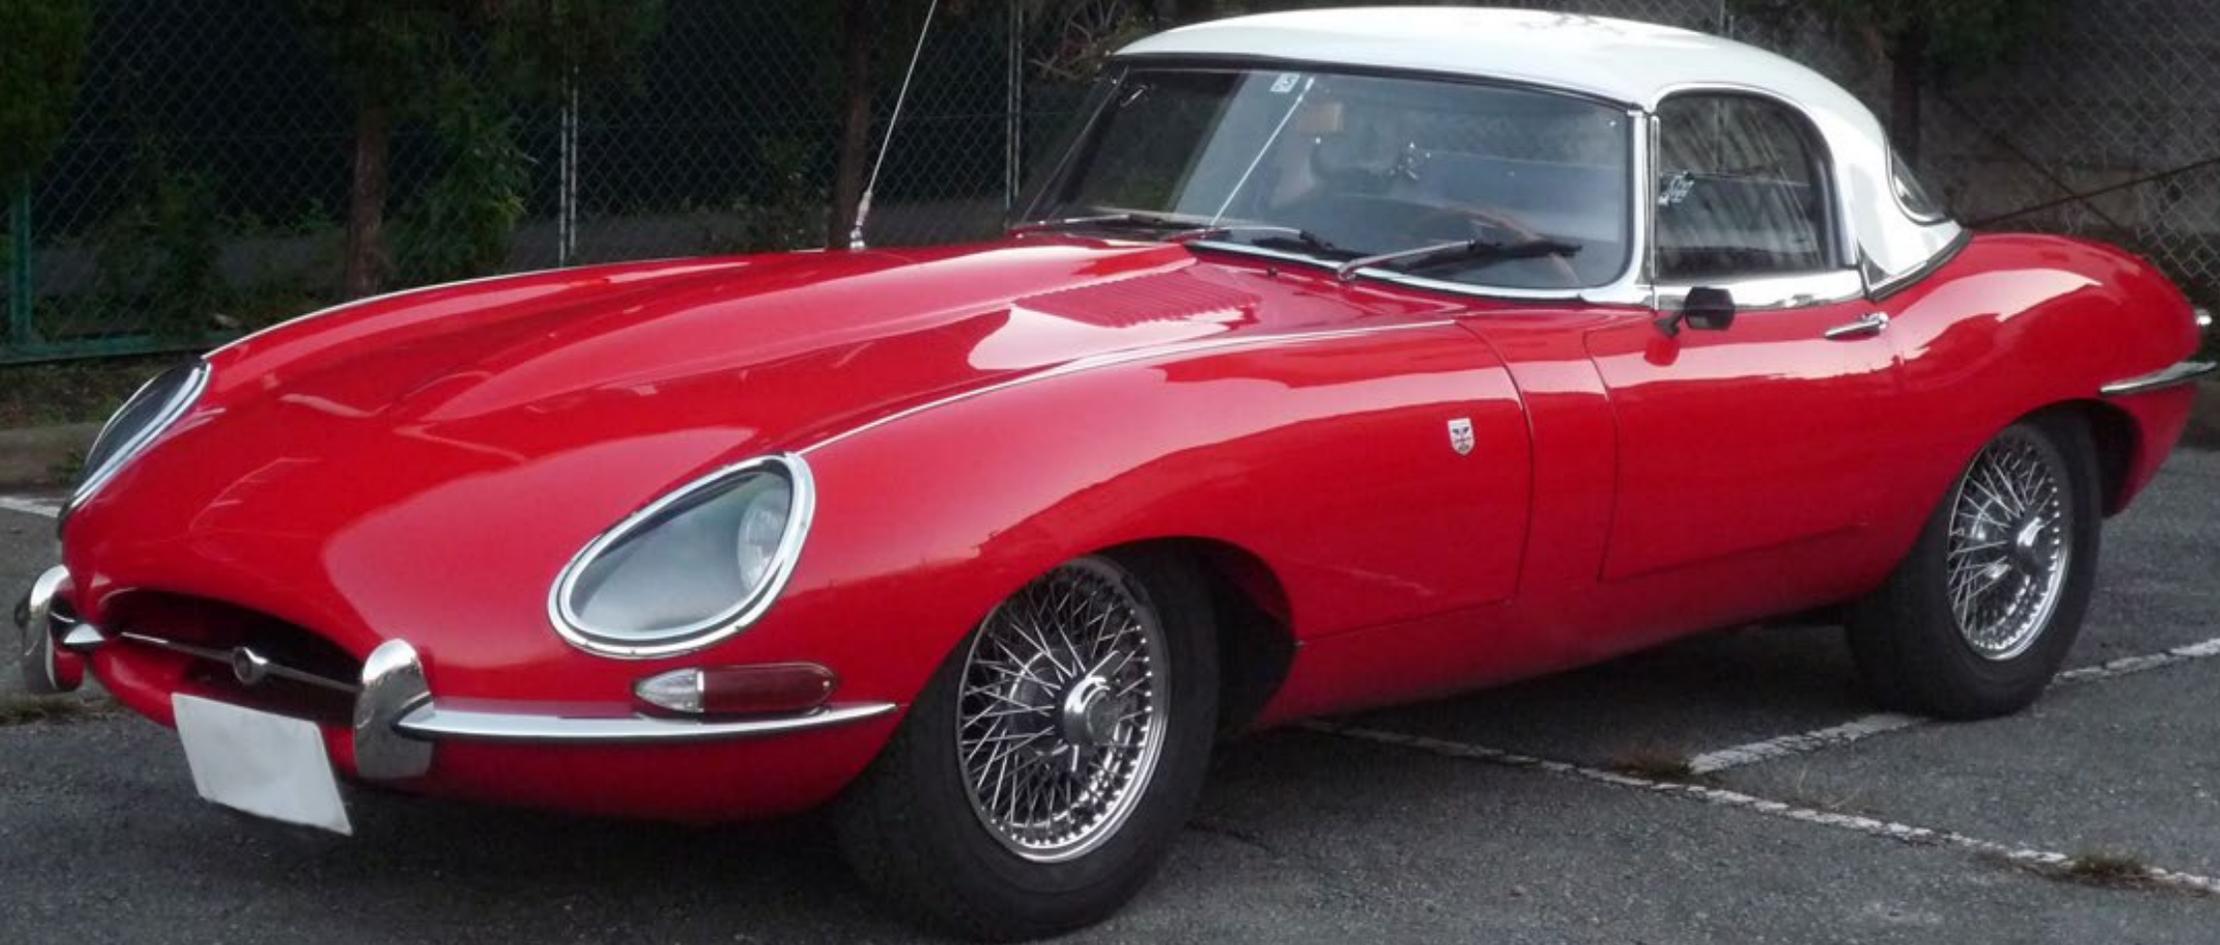
修理前写真（駐車場写真）

まずは、たどり着いた彼女を見てみよう。  
スタイルはさすがに、往年のものだが、要所には走り込んできたためか、イギリスもニッポンも同じ海に囲まれた島国、この国の環境の中での幾年の積み重ねによるものか、そこそこに傷みが見て取れた。

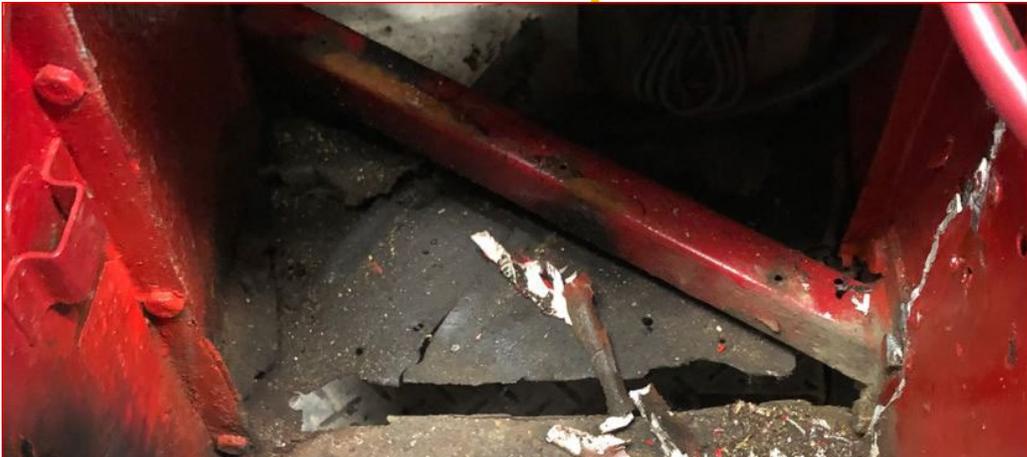
ヒーターBOX下・フロント側腐蝕

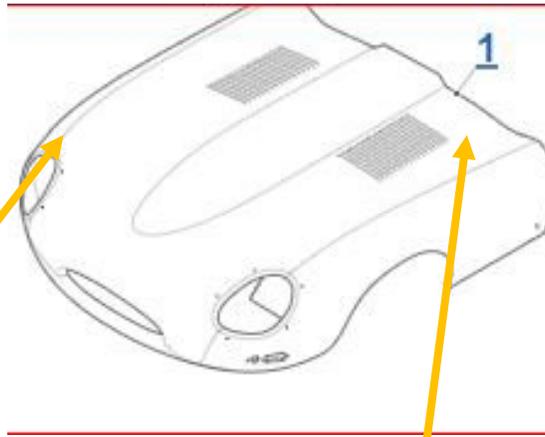
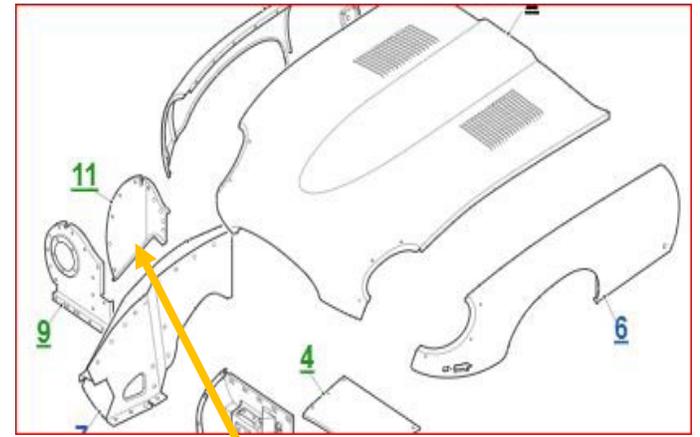
## ボンネット内面

ボンネットを外してみると、ボンネット・フレーム全体にアンダーコートを吹いた後塗装されておりました。

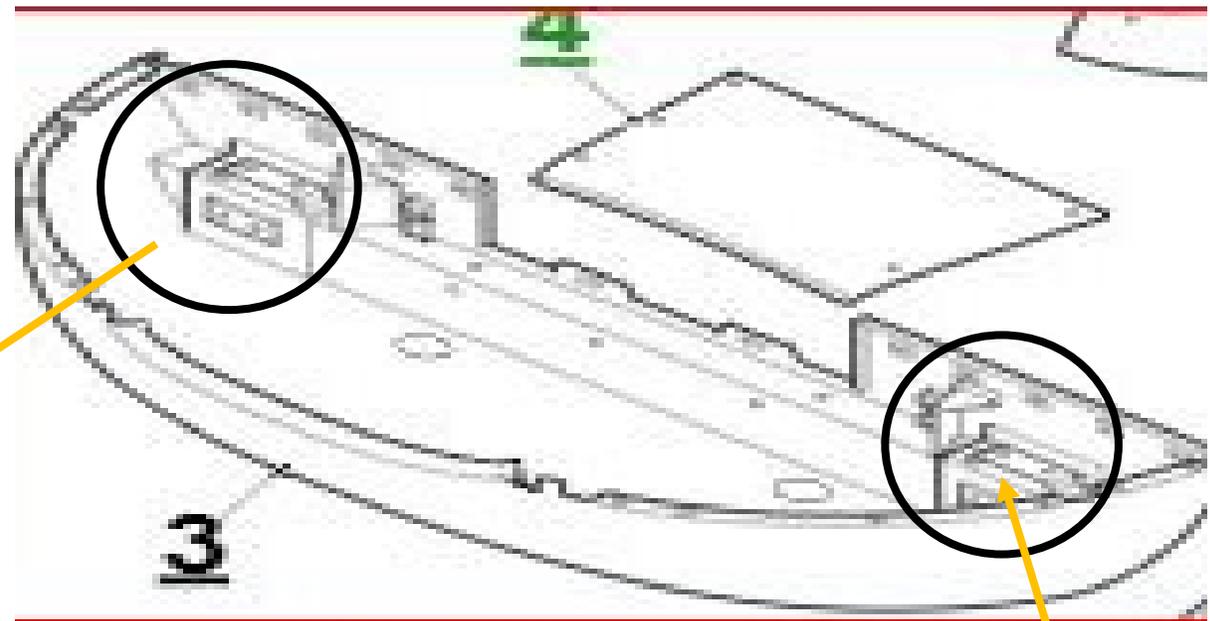
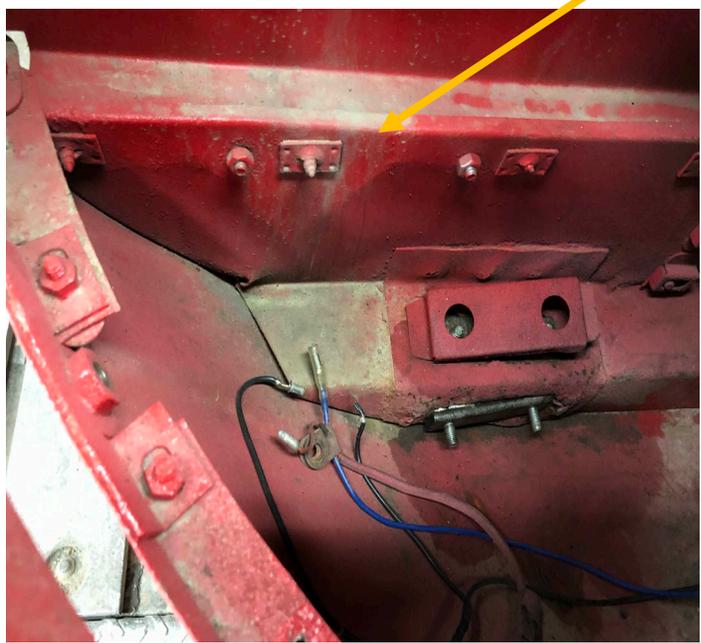
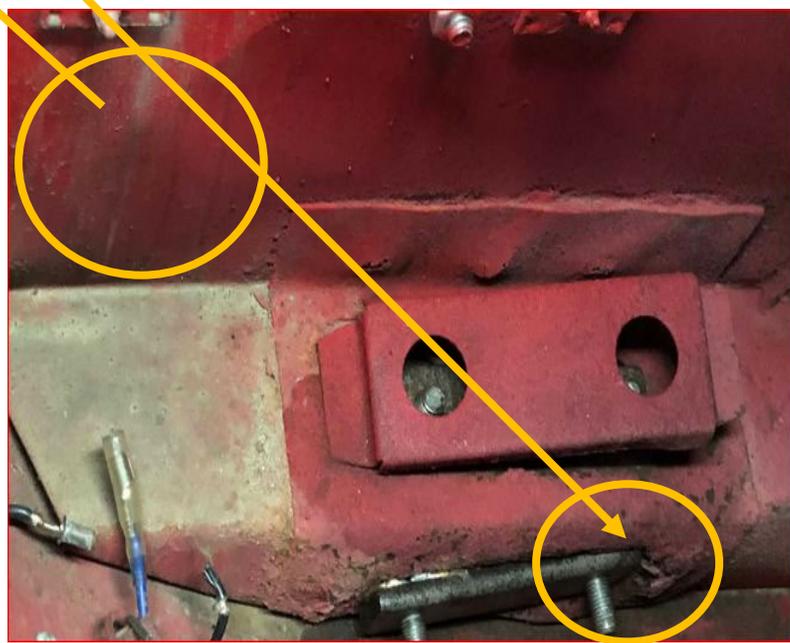
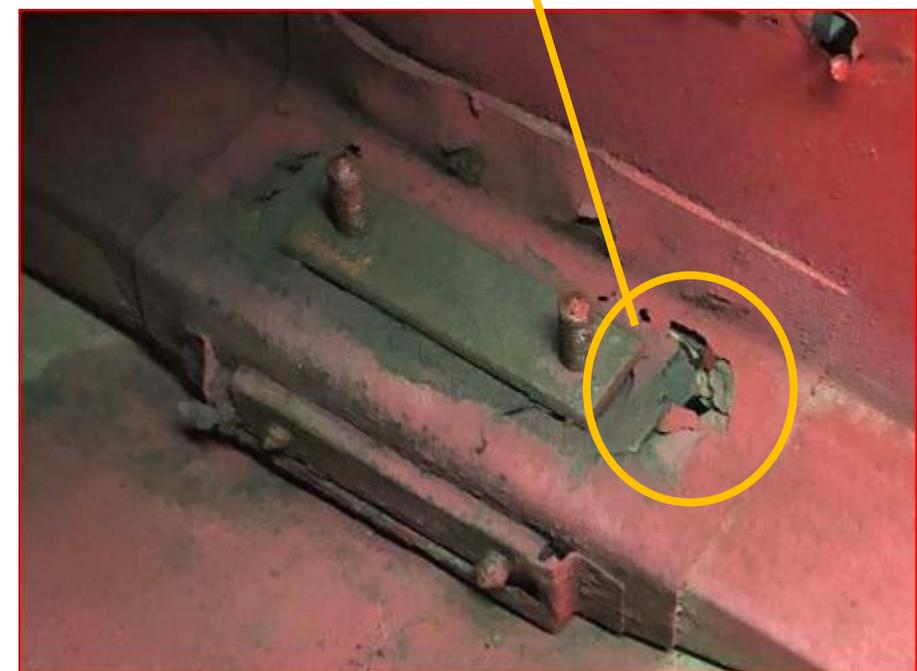
# ボンネット内面

ボンネットヒンジ取付部腐食の為  
パネルの変形・陥没

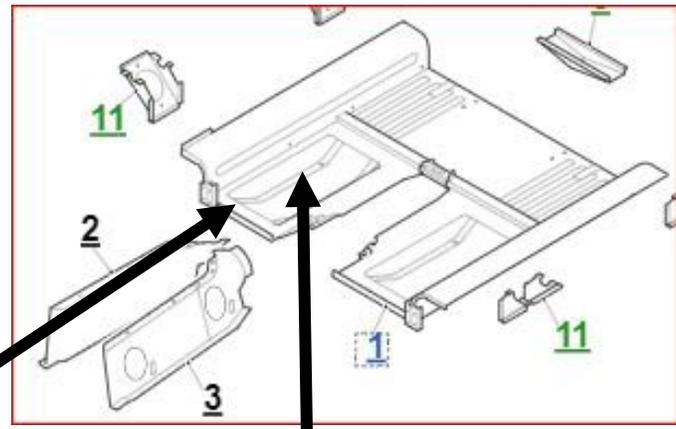
ボンネットの状態からして、ボディの状態が気になりリフトに乗せ下回りの点検をした所、この車はシリーズ1 4.2Lのはずなのに、フロアがフラットに成っていました。（室内からは絨毯が有るため確認できません）

絨毯を剥がした右フロア

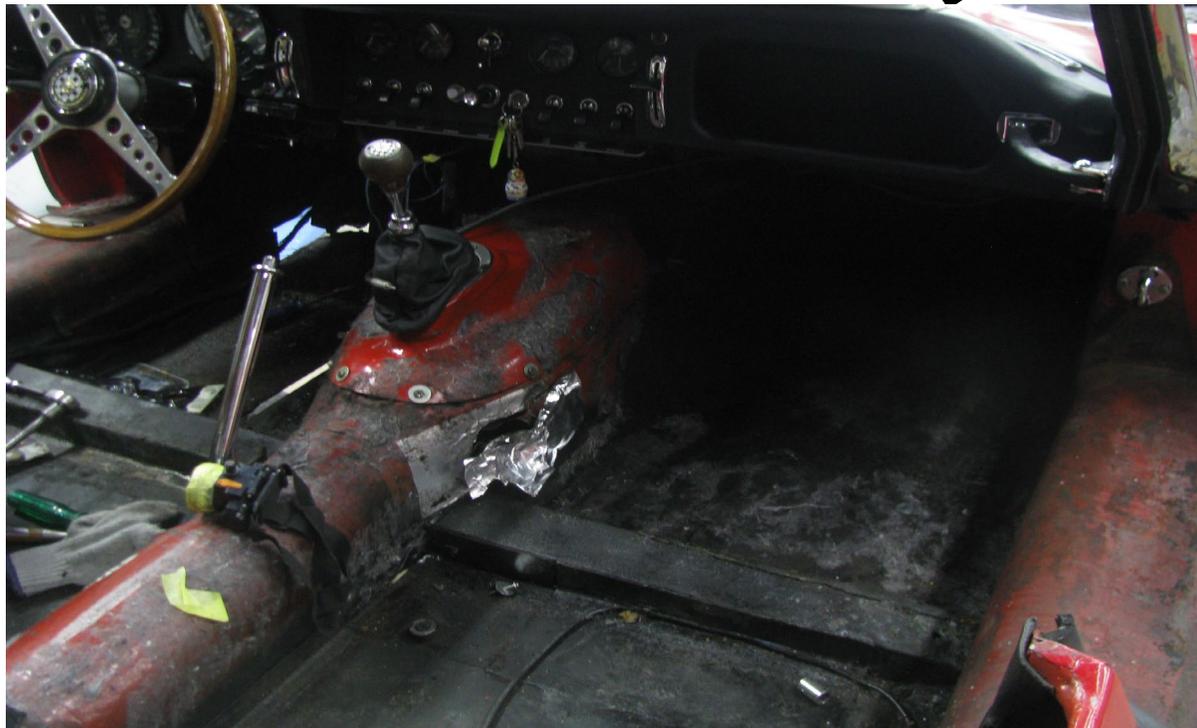
リフトに乗せ下から、フラットフロアに成っている

これは大変な修理になると思い  
オーナーに連絡修理の許可をと  
り。全体の修理にかかります

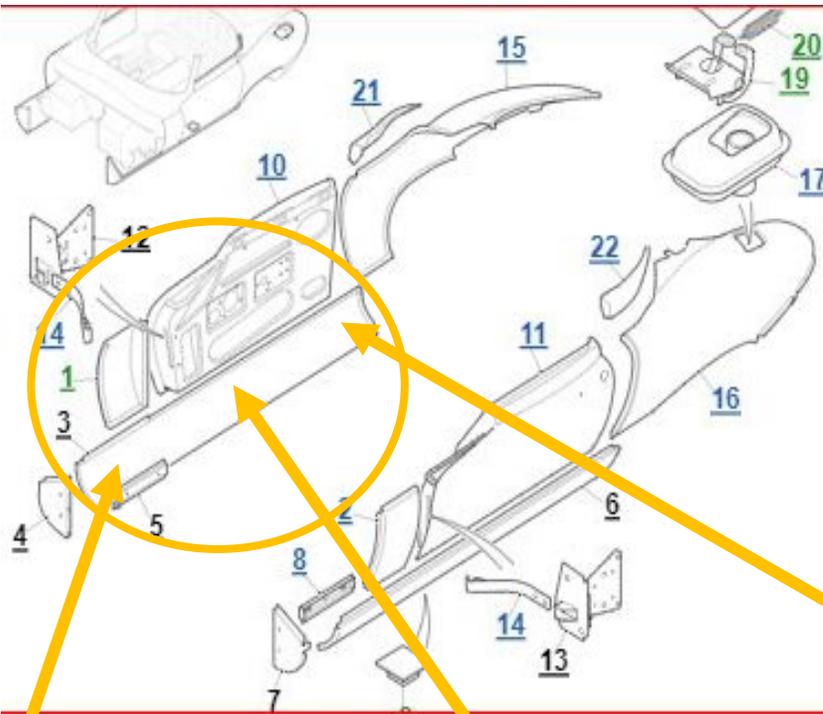
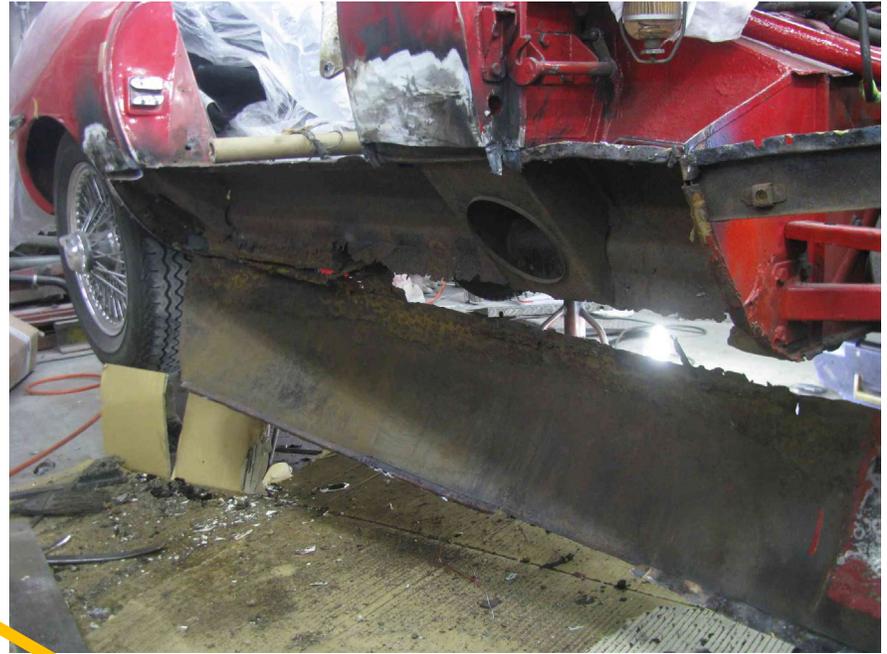
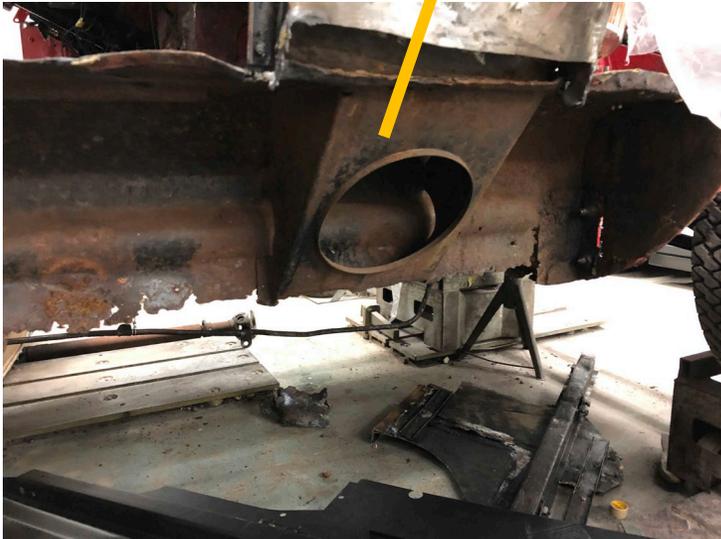
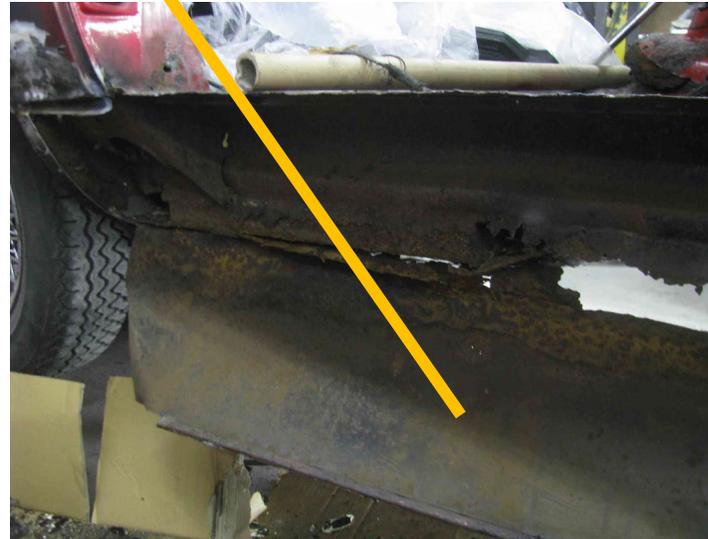
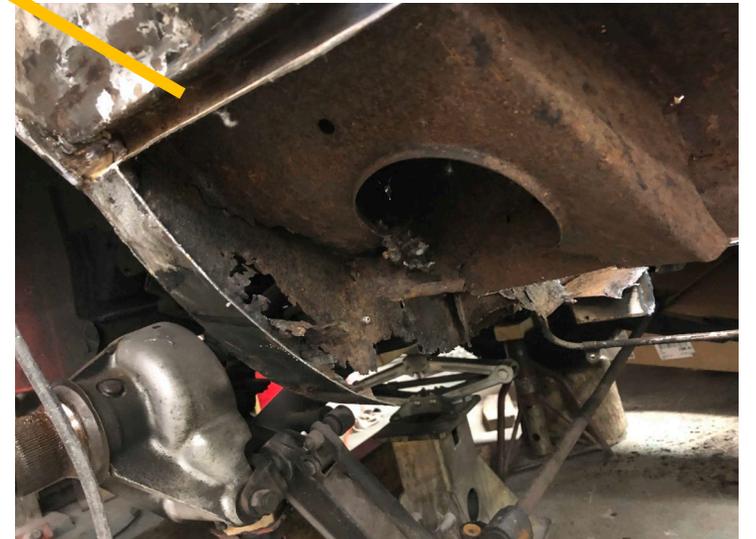
# サイドシル点検切開

アウターサイドシルを切開、腐蝕が相当進んでいます。

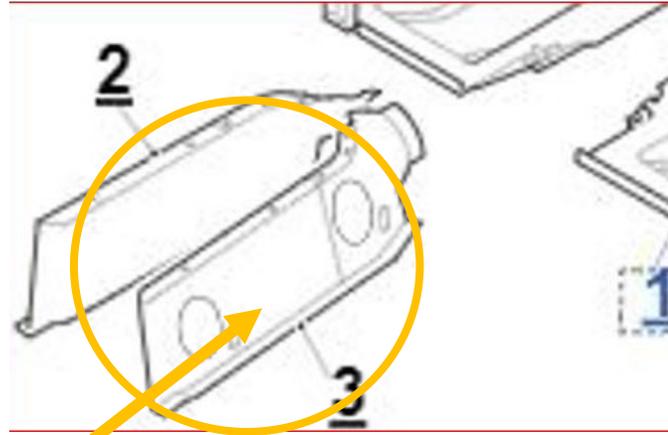
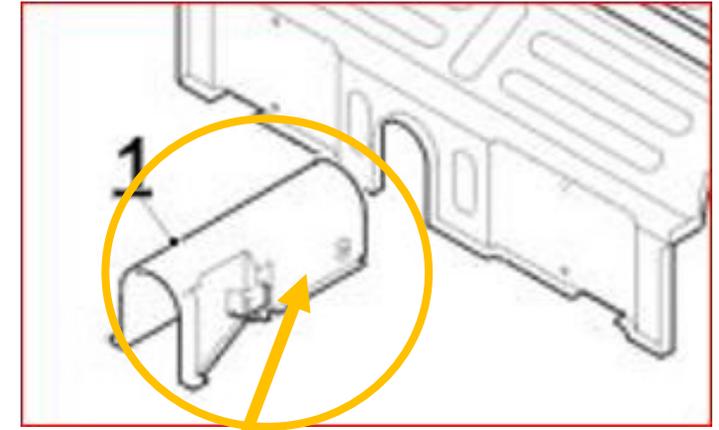
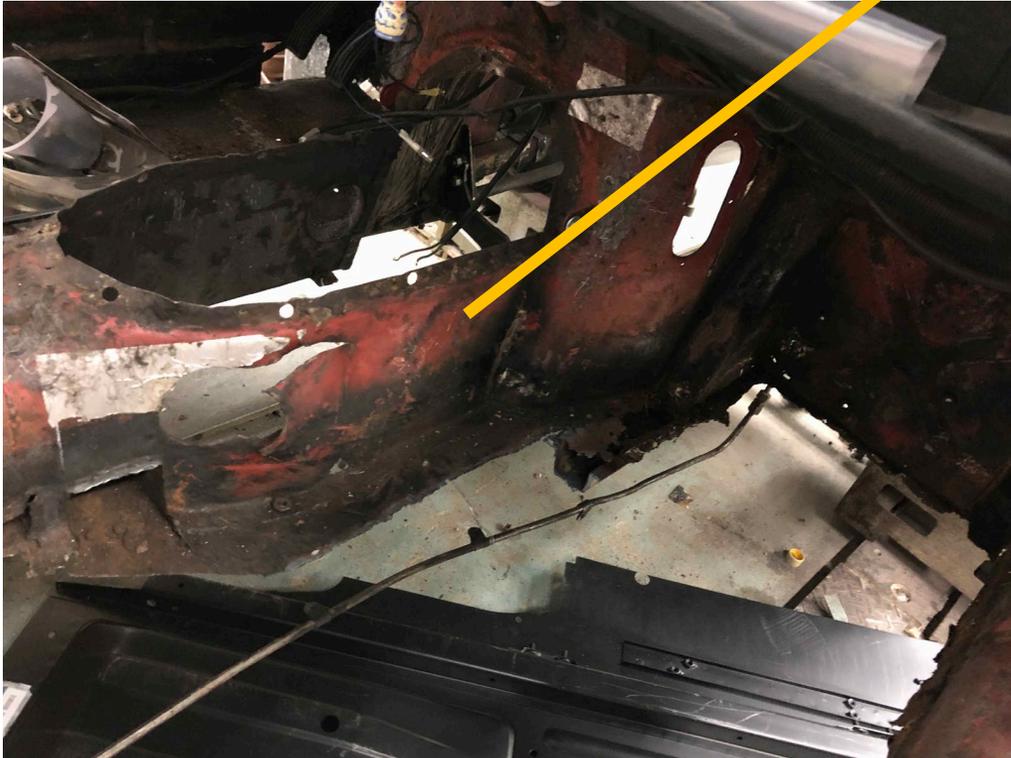
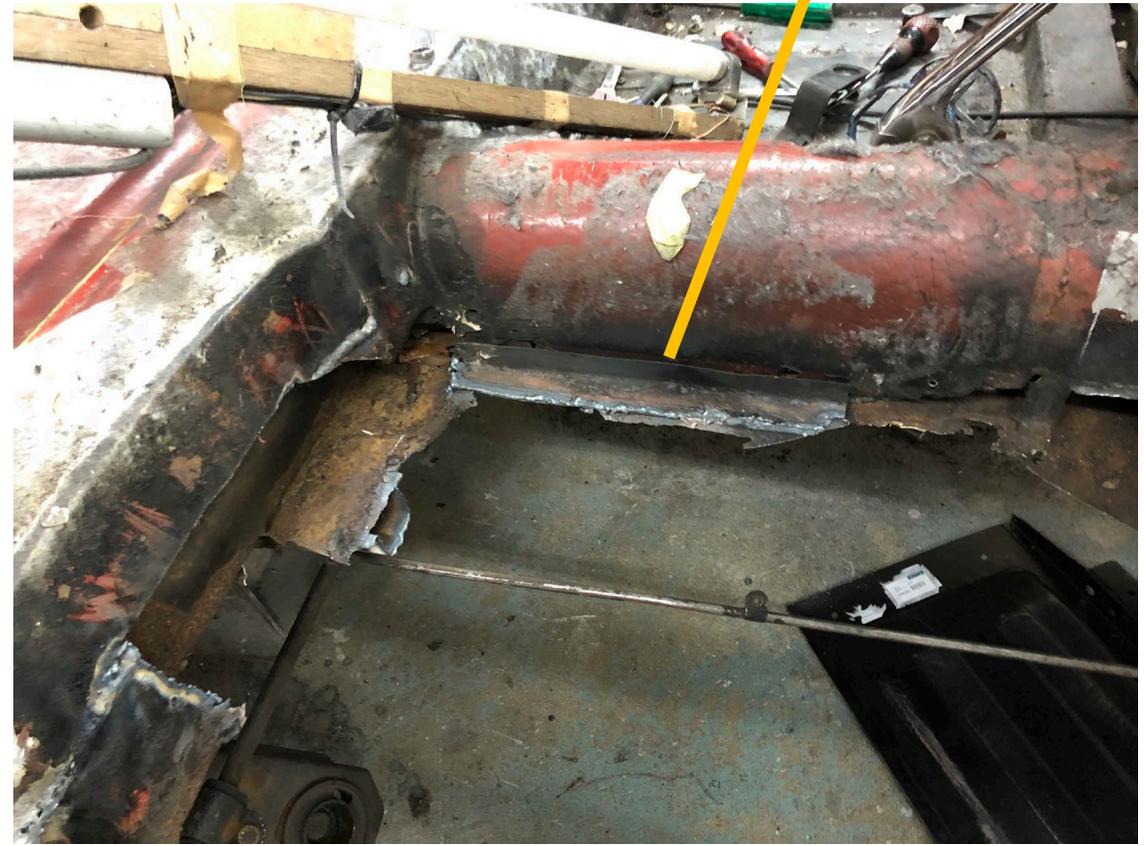
センタートンネル・ミッションカバー

右Frバルクヘッド・ミッションカ  
バ・センタートンネル・  
フロアーからの立ち上がり部分  
相当な腐食部分有り、修理の為フ  
ロアパネル・は削除してあります

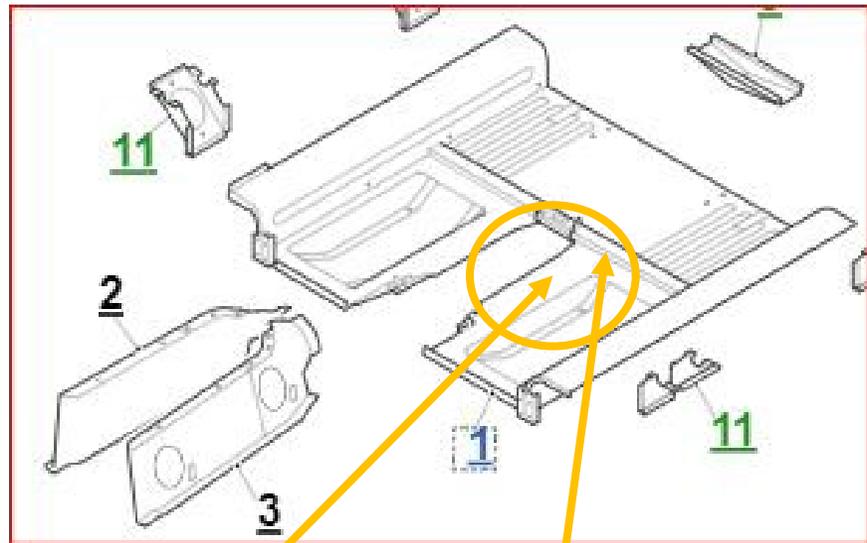
左リアフロアーパネル・センタートンネル

左フロアーも右フロアーと状態は、ほぼ同じです。

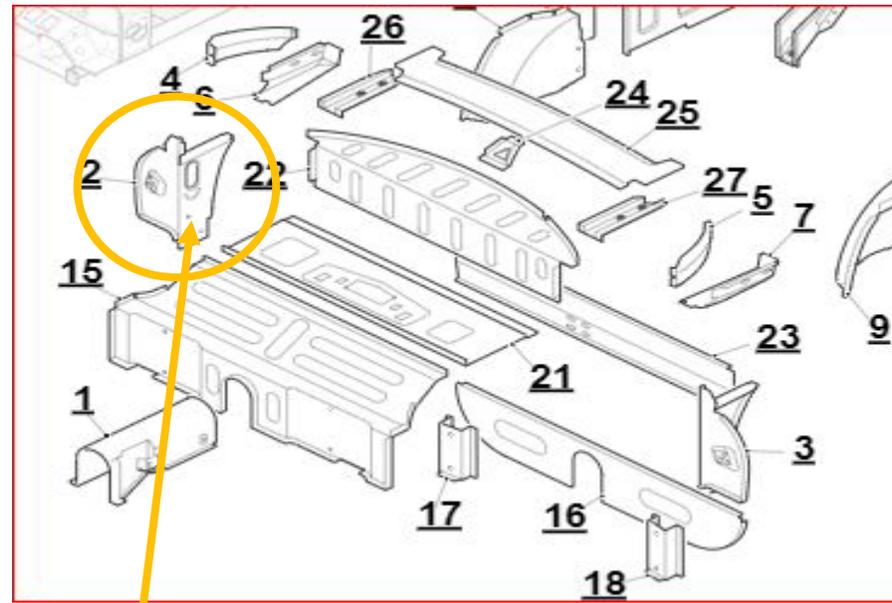
# シャットピラー修理

ドアキャッチの付く部分腐蝕あり部分修理

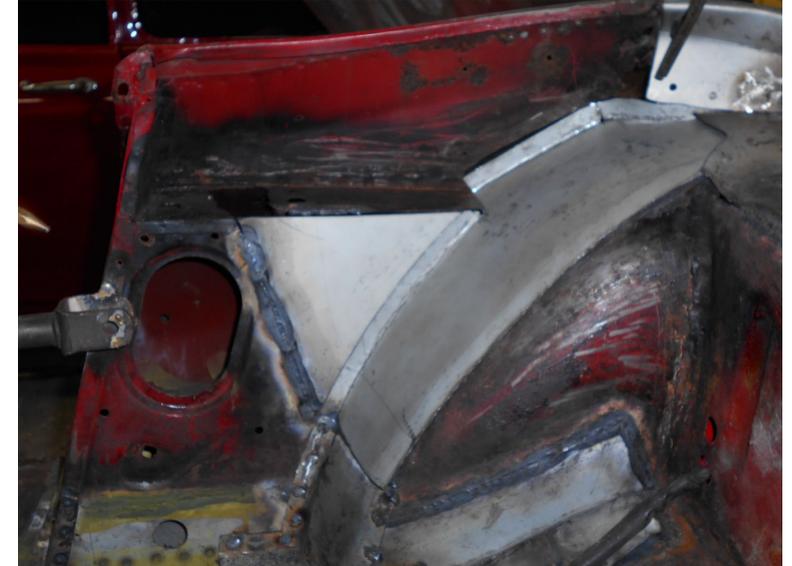
# リアホイールアーチ・シャットパネル修理

リアホイールアーチ・リアクォーター  
サポートパネル・幌マウントパネ  
ル・シャットパネル修理

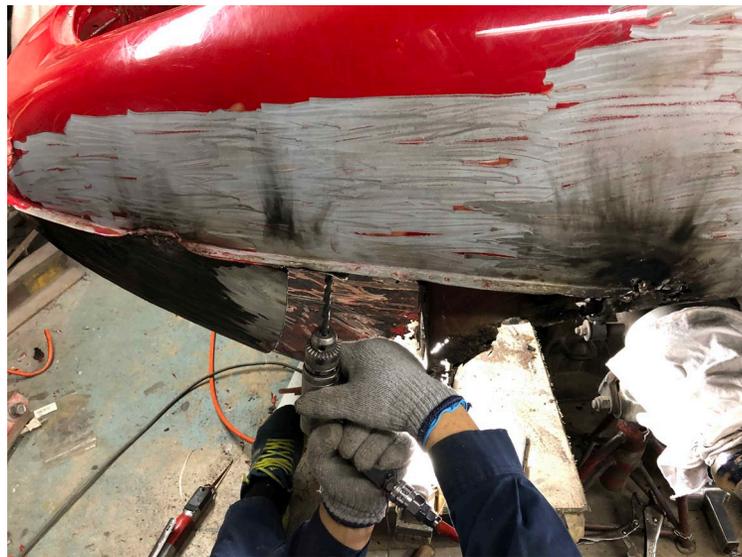
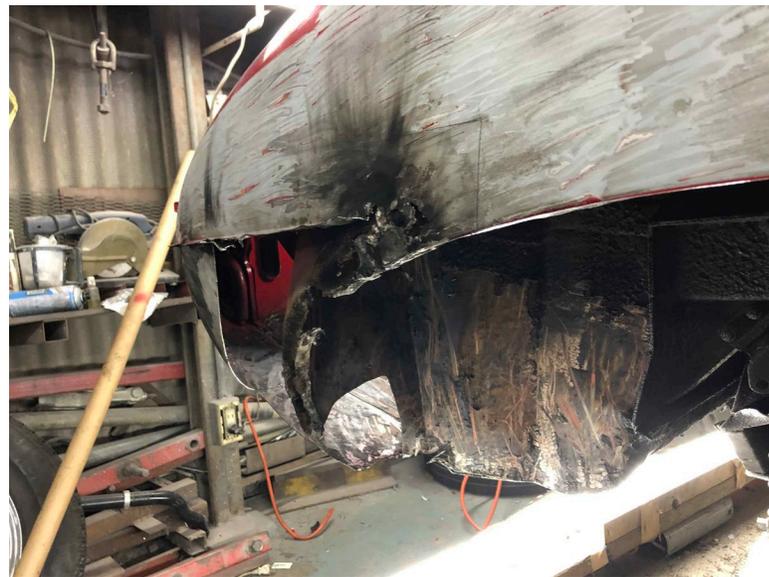
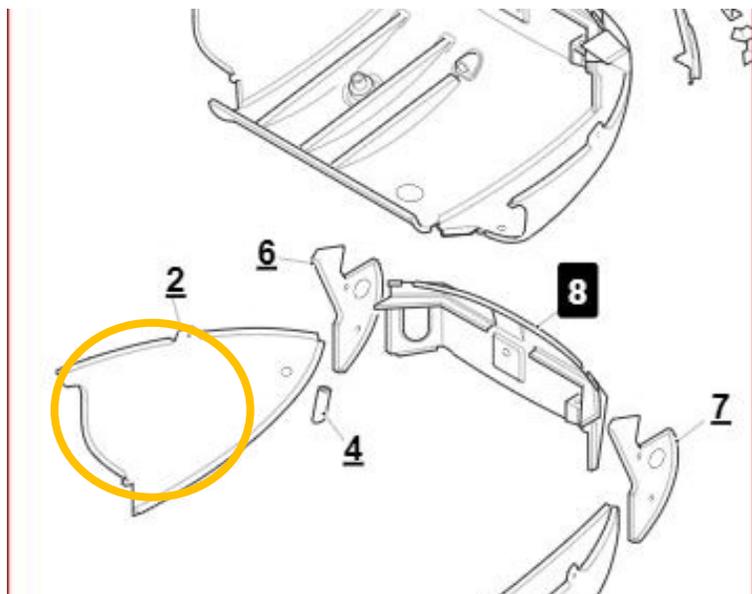
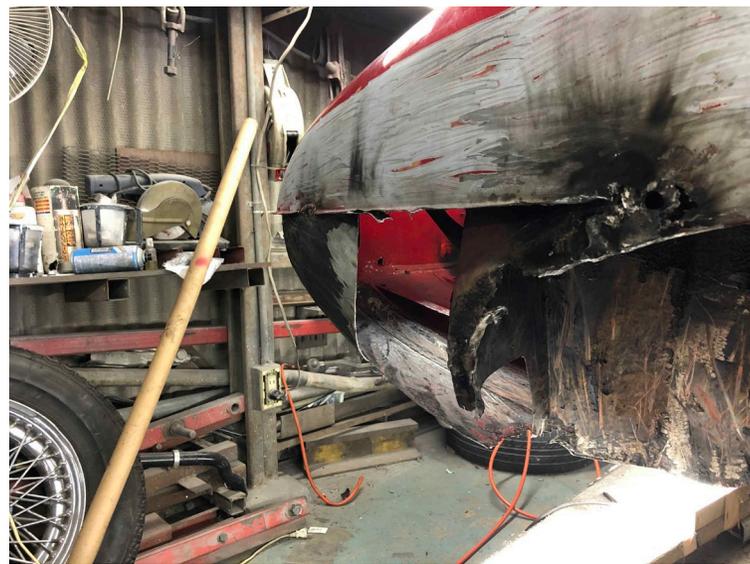
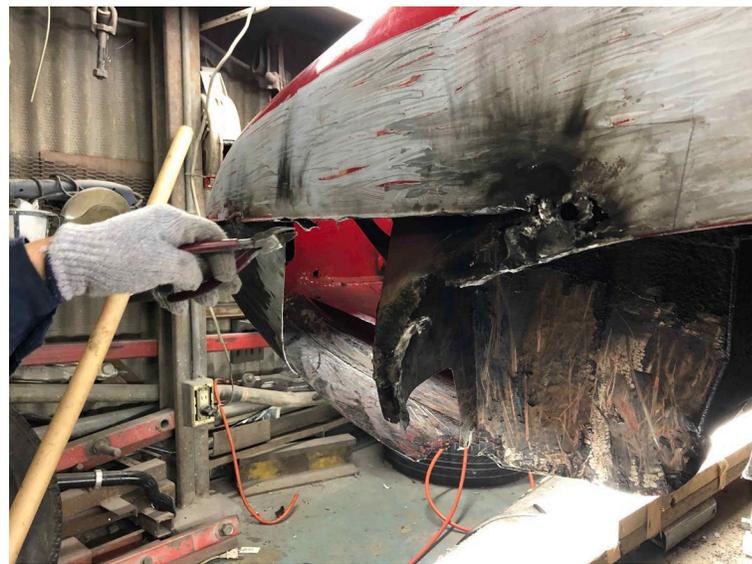
右ロア・リアクォーターパネル半分削除

リアタイヤハウスの腐食がロアパネル前部まで有り半分削除する事にします。

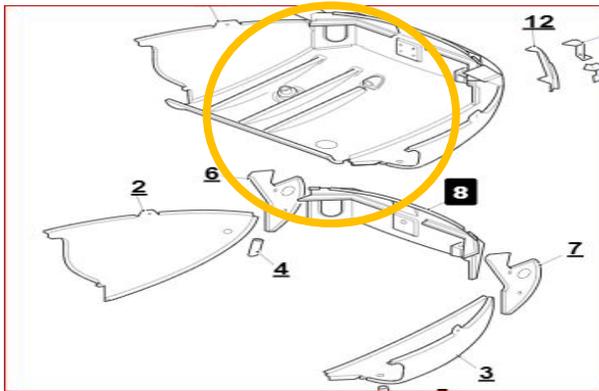
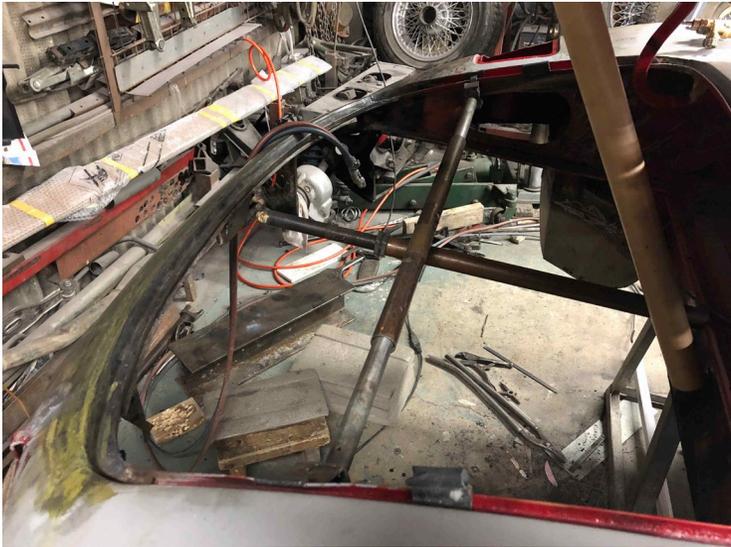
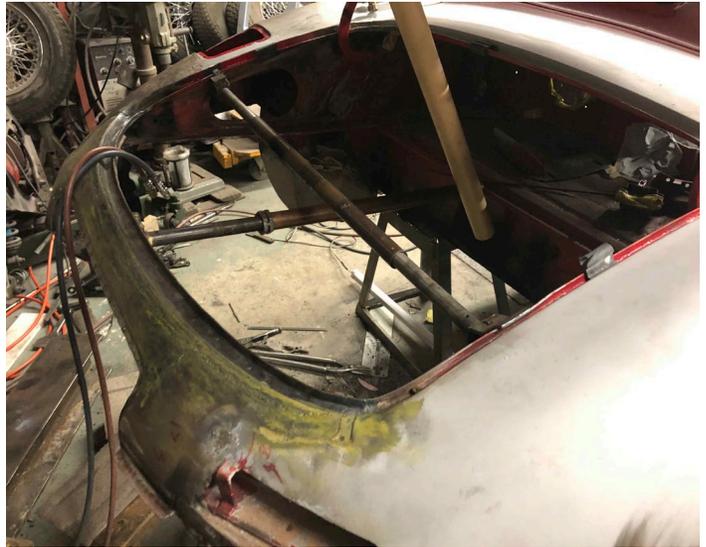
# トランク・フロアー削除

トランクルームアンダーコート  
下錆・腐食あり削除しました。
